# Minimale technische vereisten voor een woning

Oudenaarde  
24 mei 2022

# Belang technische vereisten

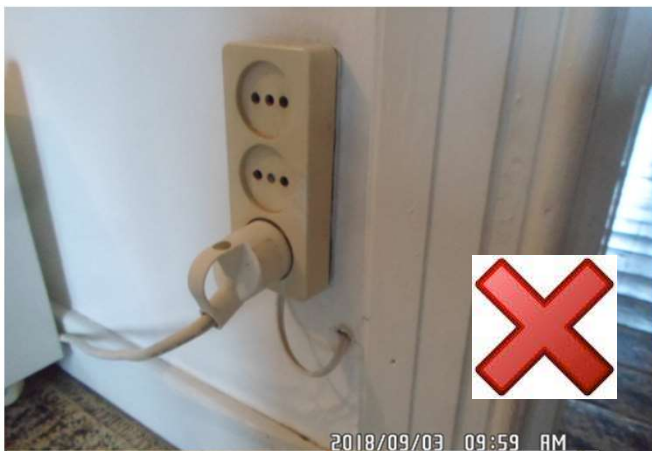
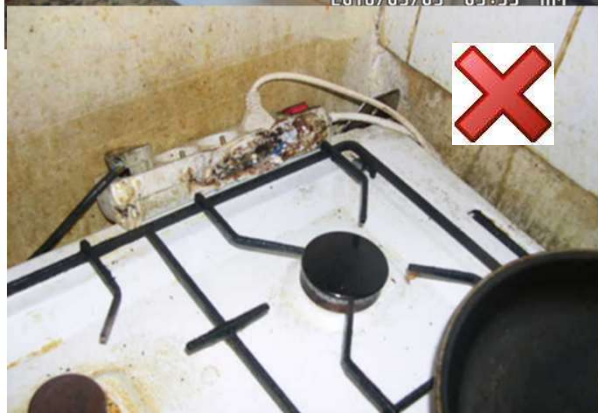
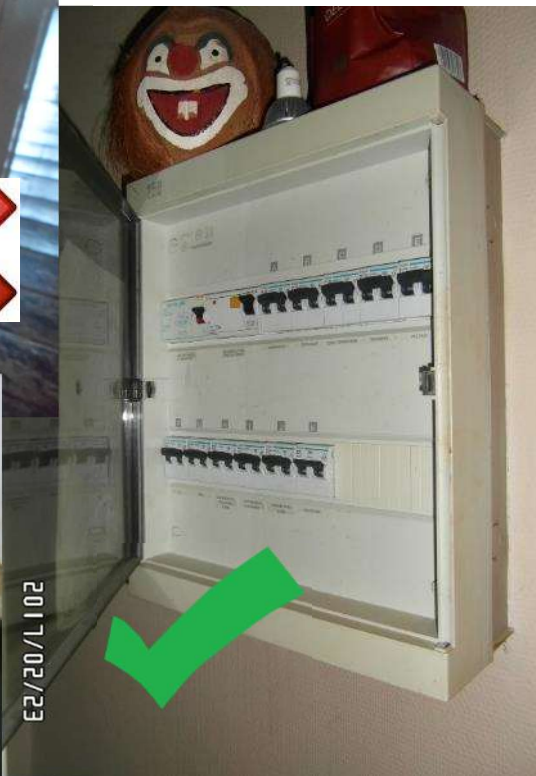
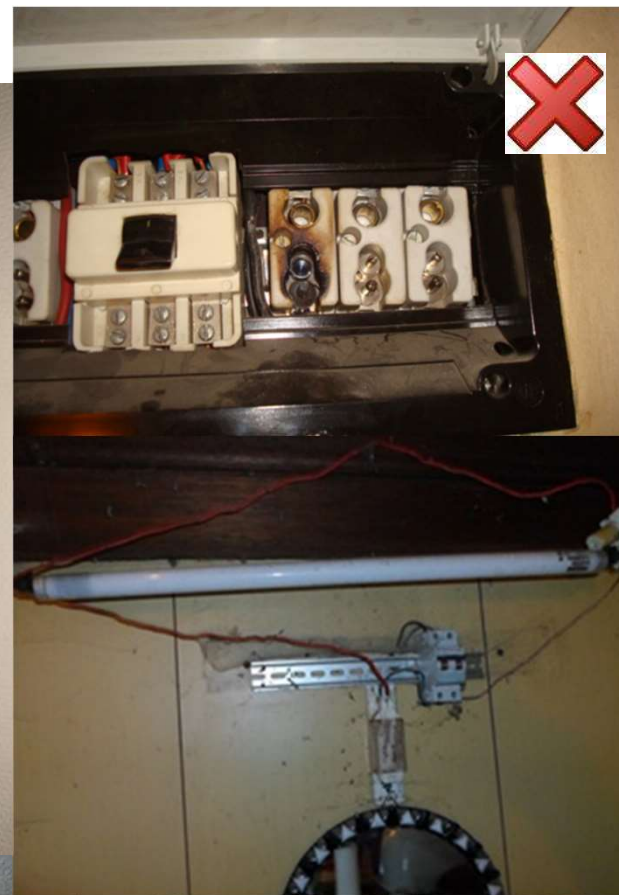
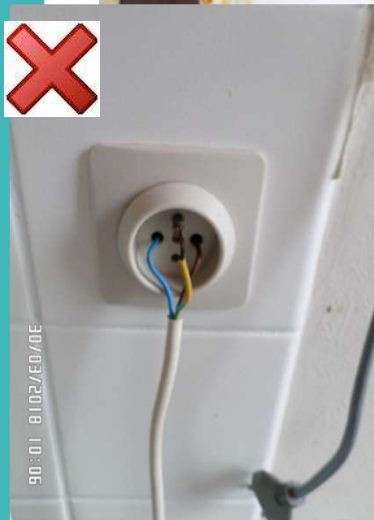
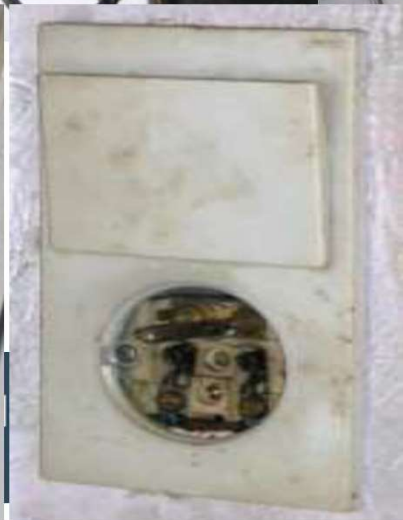
- Geen elektrische delen onder spanning aanraakbaar
- Toegankelijke hoofdschakelaar
- Toegankelijke zekeringenkast, voorzien van verliesstroomschakelaar(s)

- Minimaal 1 stopcontact in elke leef- en slaapkamer
- Minimaal 2 vrije en geaarde stopcontacten in de keuken
- Een lichtpunt in elk woon- en sanitair lokaal

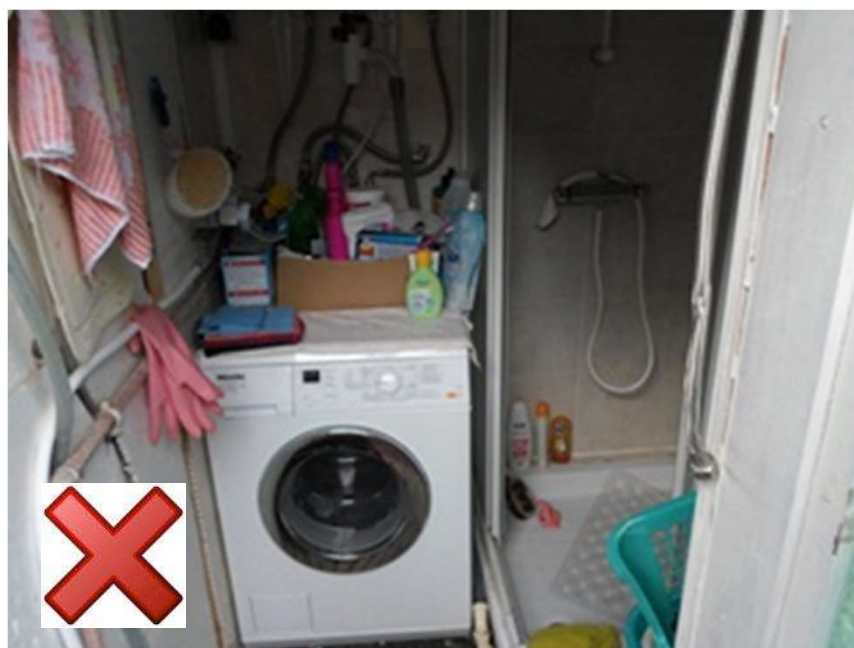
- Geen elektrische toestellen boven of in de onmiddellijke omgeving van bad of douche
- De verlichting dient spatwaterdicht te zijn of te werken op zeer lage spanning

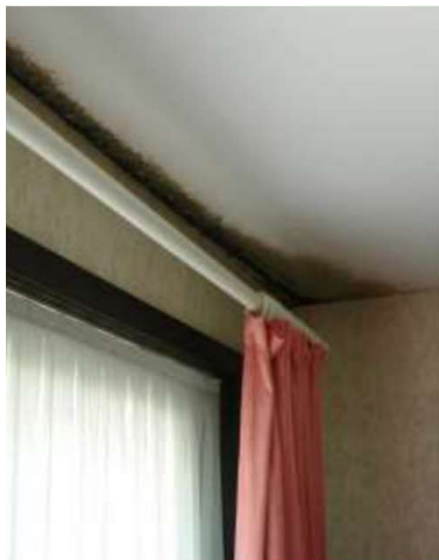
Condenserend vocht

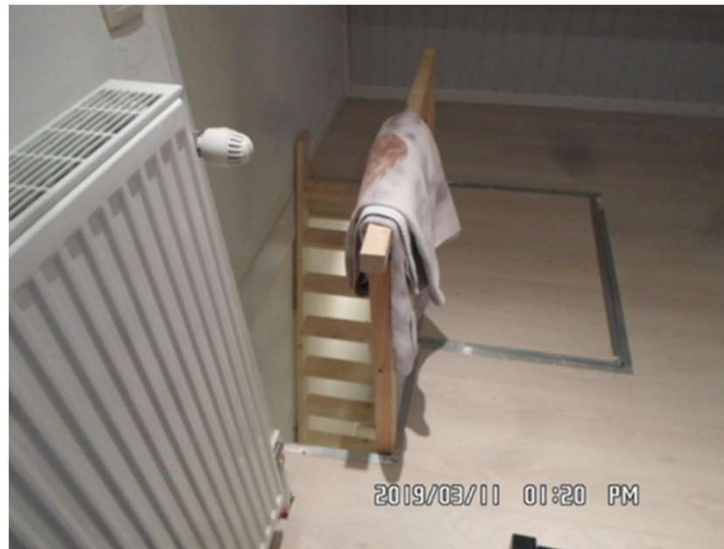
- Veilig en stabiel
- Niet te steil
- Stevige en volledige leuning
